## Punchlist item - Punchlist #1

| Jobsite's name : | OTTENBURG- patrimonium |
| Punchlist report date : | 03/03/2025 |

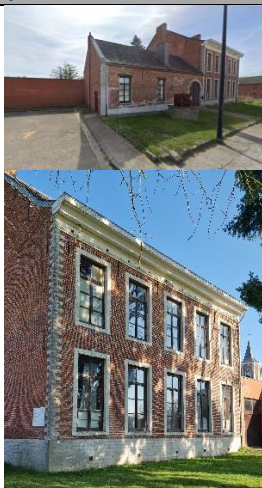
| A. PASTORIJ | (feestzaal niet mee opgenomen in het bezoek) |
|---|---|
| <p>Description :</p> <ul style="list-style-type: none"> <li>• Asbestdaken</li> <li>• Schrijnwerk en goten te herschilderen</li> <li>• Op eerste zicht geen lekkende goten te bespeuren</li> <li>• Kilimop aan westgevel bij te snoeien.</li> </ul> | |

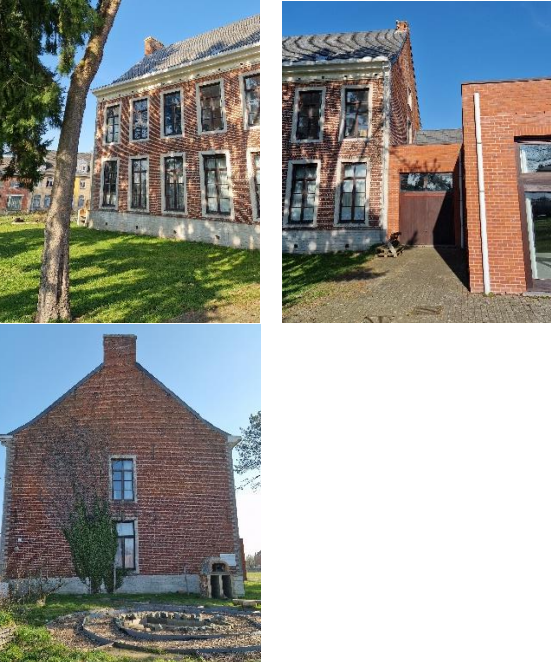
| <p><b>DRINGEND:</b><br/> AFBROKKELENDE SCHOORSTEEN<br/> te herstellen om <u>waterinfiltratie in muren te voorkomen</u>.<br/> Desnoods op korte termijn<br/> overtrekken met beschermfolie....</p> | |

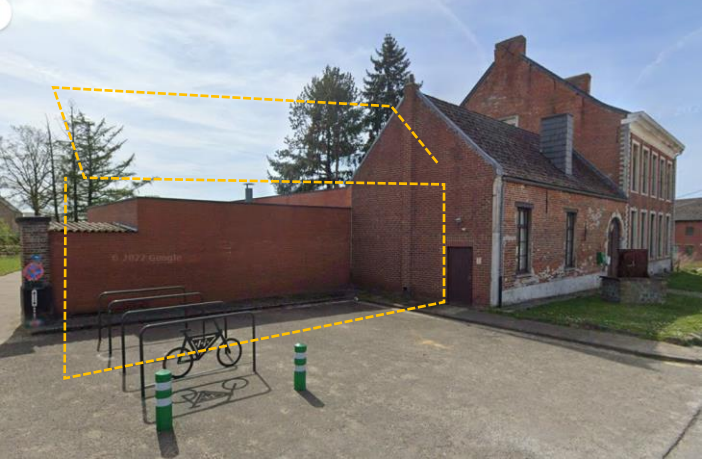
| <p><b>FEESTZAAL:</b></p> <ul style="list-style-type: none"> <li>• Architecturaal niet echt een geslaagde constructie. Aan de voorgevel zijn er mogelijkheden om nieuw en oud beter te integreren door een beperkte uitbreiding (indien nodig) of betere aankleding van de blinde muur...</li> <li>• Eventuele vluchtweg voor 1ste verdieping -pastorie via plat dak en via een</li> </ul> | |

| <p>nieuwe trap aan deze blinde gevel?</p> | |

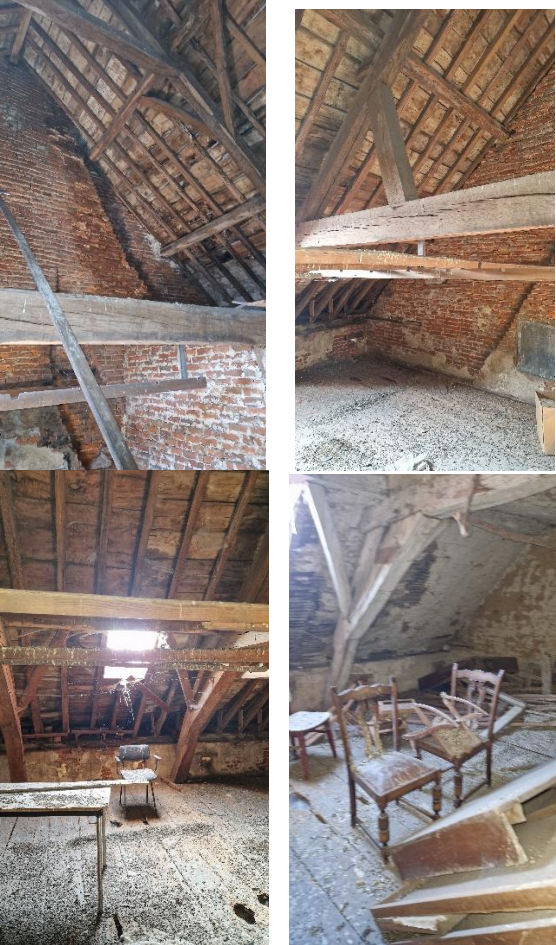
| <p>Description :</p> <p>ZOLDER:</p> <ul style="list-style-type: none"> <li>• Vloeren in erbarmelijke staat. Gevaar bij betreden!</li> <li>• Erg vuil</li> <li>• Mooie spanten. Weliswaar iets te laag indien deze zaal (mits nieuwe betonnen vloer) een feestzaal zou kunnen worden</li> <li>• Asbest dak is te vernieuwen/saneren is voorzien van onderdak echter niet geïsoleerd</li> <li>• Er werd melding gemaakt van duivenplaag maar de meeste gaten lijken allemaal toe. Op één of twee plaatsen toch extra dicht te proppen voor alle zekerheid.</li> </ul> | |

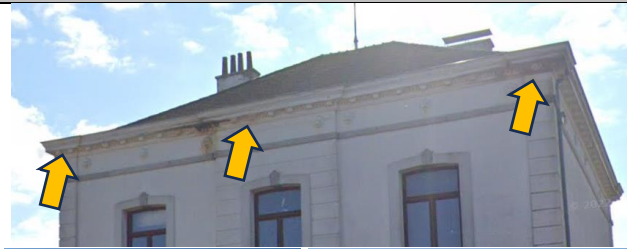
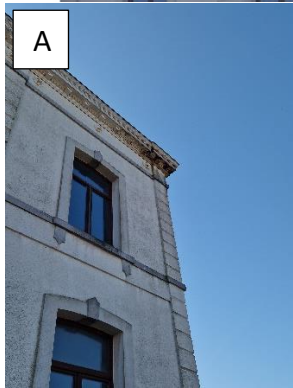
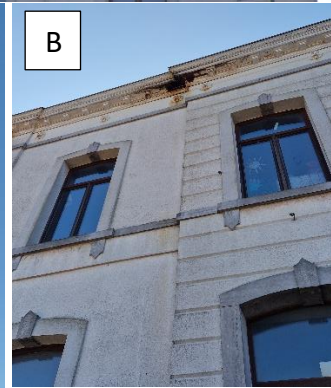
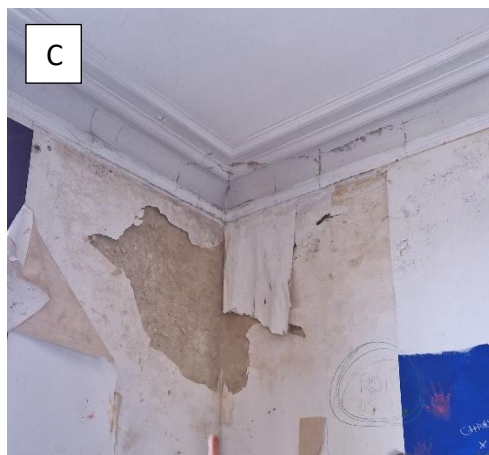
- NOORDGEVEL :

3 locaties met geperforeerde goten :

Op locatie A en B manifesteert lek zich in rotte gootconstructie en wegrotten sierlijsten

Op locatie C manifesteert de lekke goot zich in binnensijpelen van water in de muur (binnen)

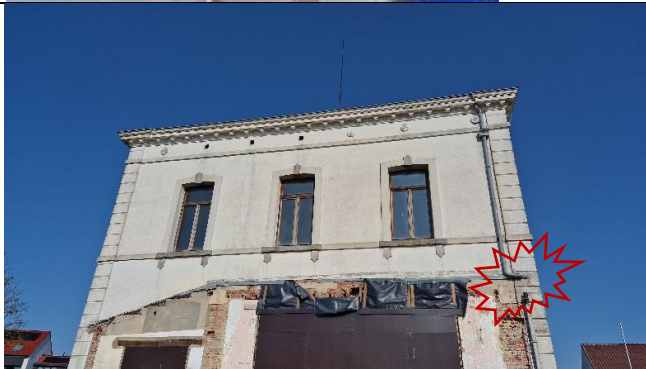
- Goot van eerste verdieping met overloop in vroegere goot schoolgebouw is te verbinden om natte muur te voorkomen
- Voorlopige dichting van gevelopeningen terug waterdicht aan te werken.
- Na te kijken of lange spits van bliksemafleiding nog veilig vast staat. (staat wat scheef)

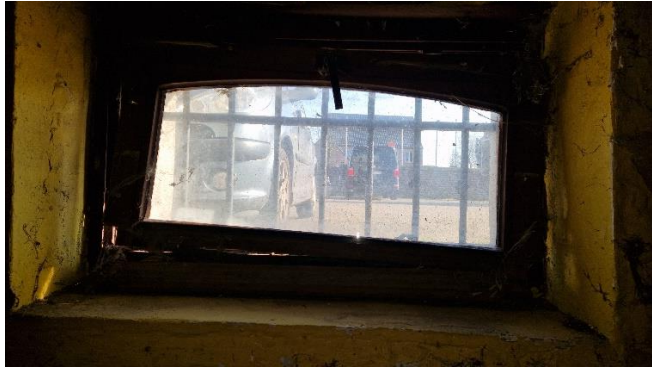
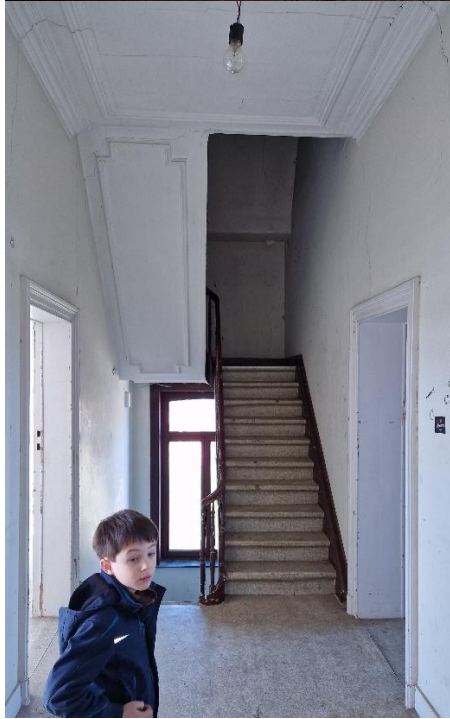
| <p>Description :</p> <ul style="list-style-type: none"> <li>• Gevelschrijnwerk :<br/>Ramen in algemeen nog in redelijke staat.<br/>Indien er geen wil is om schrijnwerk te veranderen ifv betere EPB pretsties dringt houtbehandeling zich wel op.</li> <li>• In de kelder is een raam terug in zijn scharnieren te monteren</li> </ul> <p>Description :</p> <p>Binnenschrijnwerk</p> <ul style="list-style-type: none"> <li>• In relatief goede staat</li> <li>• Trap in goede staat</li> </ul> <p>Structureel:</p> <ul style="list-style-type: none"> <li>• Weliswaar ook geen toegankelijkheid voor mindervaliden naar eerste verdieping (en zelf niet tot gelijkvloers indien er geen hellend vlak wordt aangebouwd!) lijkt de structuur van het gebouw nog in goede staat.</li> <li>• Slechts één evacuatieweg maar lijkt bespreekbaar met de brandweer.</li> </ul> | |

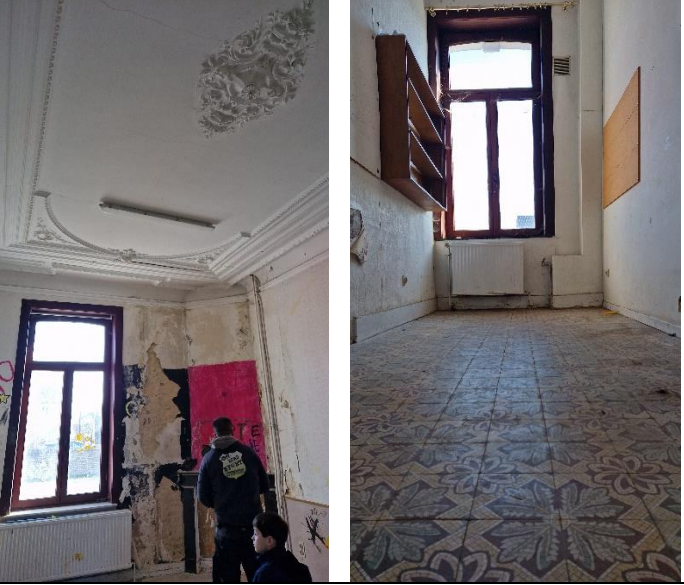
| <p>Description :</p> <ul style="list-style-type: none"> <li>• Enkele charmante accenten zoals stukpleister-plafonds en cementvloertegels</li> </ul> | |

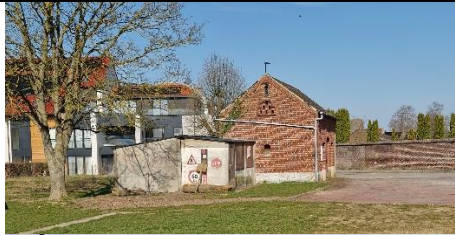
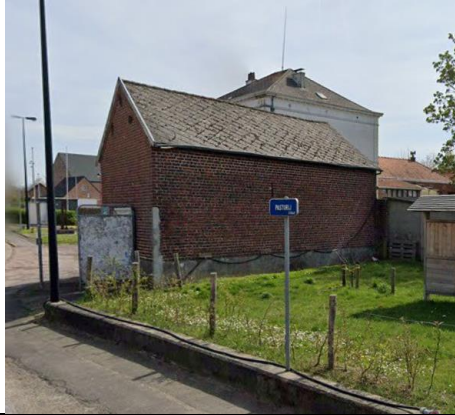
Dodenhuisje (?)

- Asbest weg te nemen.
- Koterijen (toiletten) weg te nemen.
  - ➔ In beste geval toiletten in het oude huisje in te werken ifv dorpsevenementen.
