## Punchlist item - Punchlist #1

| Jobsite's name : | OTTENBURG- patrimonium |
| Punchlist report date : | 03/03/2025 |

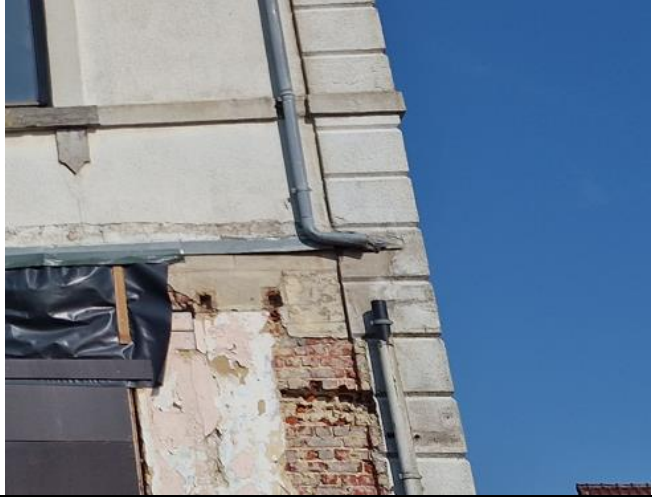
- Goot van eerste verdieping met overloop in vroegere goot schoolgebouw is te verbinden om natte muur te voorkomen
- Voorlopige dichting van gevelopeningen terug waterdicht aan te werken.
- Na te kijken of lange spits van bliksemafleiding nog veilig vast staat. (staat wat scheef)
